Fehler-Code 6618 - Ladedruckregelung: Regelgrenze überschritten Pumpe-Düse Motoren mit VTG-Lader (modellübergreifend)

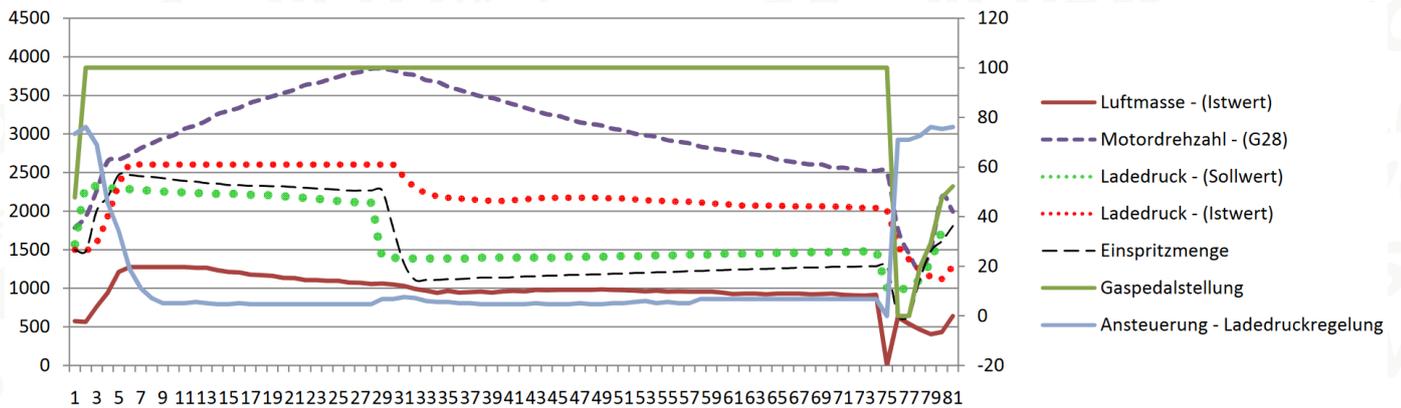
Abbildung 1: Als Grafik aufgearbeitete, während einer Probefahrt aufgenommene Log-Datei.

Der Leitschaufelverstellring innerhalb des Turboladers hängt und geht somit nicht mehr in die Endstellung **Ladedruck abregeln**.

Die während der Probefahrt aufgenommene Log-Datei (Vgl. Abbildung 1) wurde als Grafik aufgearbeitet und zeigt, dass der Ladedruck zu hoch ist, obwohl das Ladedruckventil auf abregeln steht. Auf der Zeitachse bei 29 ist zu sehen, dass die Kraftstoffmenge trotz 100% Fahrpedalstellung vom Steuergerät zurückgenommen wird. (Notlauf)

Über Stellglieddiagnose das Ladedruckbegrenzungsventil (N75) ansteuern und schauen ob die Regelstange ihren vollständigen Arbeitsbereich durchläuft.
